**SEA BOTTOM (GEOPHYSICAL AND GEOTECHNICAL) SURVEYS IN THE LITHUANIAN  
MARINE AREA WHERE IT IS REASONABLE TO ORGANISE TENDERS FOR THE  
DEVELOPMENT AND EXPLOITATION OF THE WIND POWER PLANTS**

**ENGINEERING GEOLOGY AND GEOTECHNICAL (IGG) SURVEY**

**2023-05-25**

**Site:** Sea bottom geophysical and geotechnical surveys in the Lithuanian marine area where it is reasonable to organize tenders for development and exploitation of wind power plants. Stage III, prospecting engineering geology and geotechnical survey.

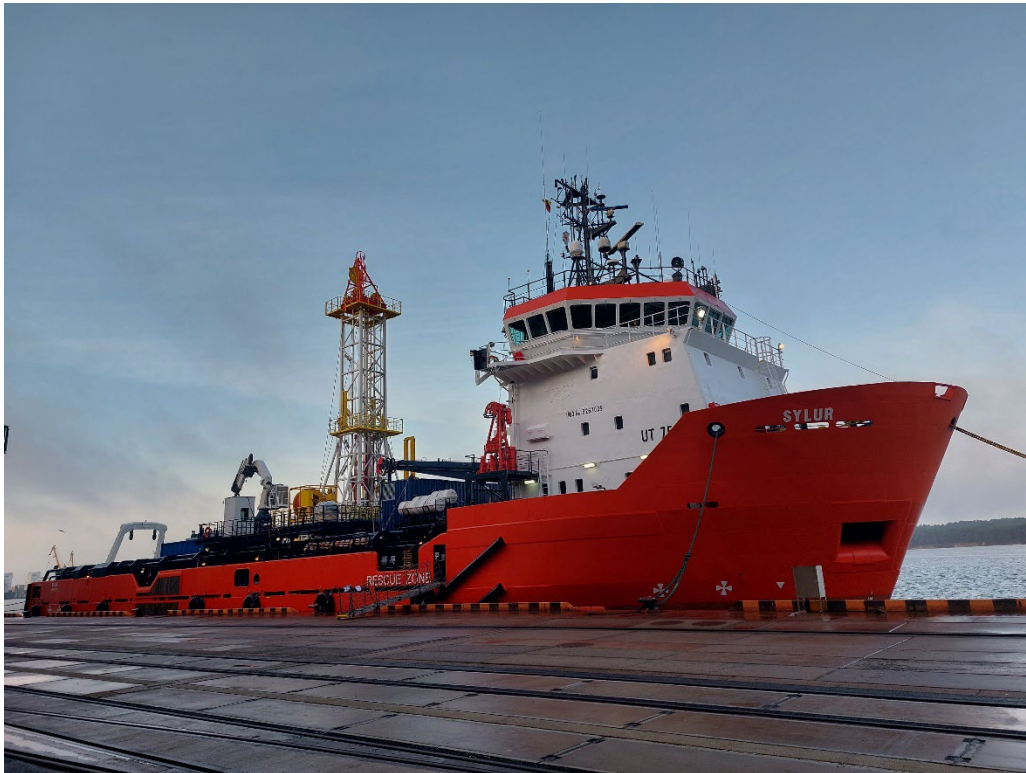
Fig. 1. Research vessel *Sylur*.

Core drilling, CPT testing and downhole geophysics was conducted by LOTOS Petrobaltic S.A. (Poland) using geological-geophysical research vessel *Sylur* (Fig. 1).

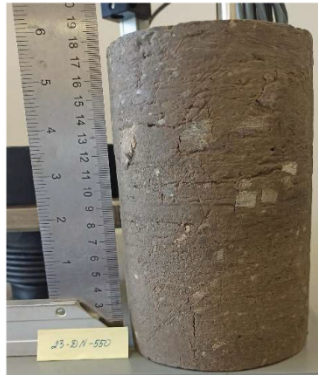
Gamtinis drėgnis, w	0.094												
Gniuždymo greitis, mm/min								1.50					
BANDYMO REZULTATAI													
Vertikali deformacija, $\epsilon_v$ , %	6.45												
Maksimalus įtempis, $\sigma_v$ , kPa	1193.55												
Nedrenuotas kerpamasis stipris, $c_u$ , kPa	>596.77

Mėginys po bandymo

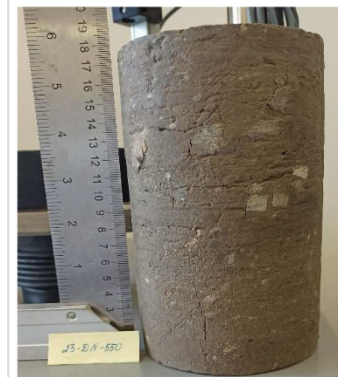
Mėginys po bandymo

Pastabos: Bandymas sustabdytas pasiekus bandymų mašinos galios ribą.

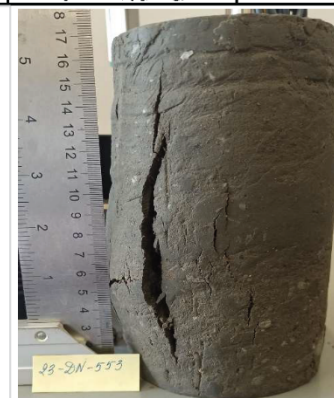
Mėginio registr. Nr.	23-DN-553	Gręžinio nr.	G1	Pavyzdžio Nr.	10	Gylis, m (nuo/iki)	11.2-11.6
Grunto žymuo	pagal ISO 14688-2:2018	CIL		Bandinio sandara	nesuardyta	Dalelių tankis, $\rho_s$ , Mg/m <sup>3</sup>	2.7
GRUNTO FIZINĖS SAVYBĖS							
Bandinio diametras, mm	96						
Bandinio aukštis, mm	185						
Bandinio plotas, cm <sup>2</sup>	72.4						
Bandinio tūris, cm <sup>3</sup>	13390.7						
Grunto tankis, $\rho$ , Mg/m <sup>3</sup>	2.26						
Sauso grunto tankis, $\rho_d$ , Mg/m <sup>3</sup>	2.05						
Gamtinis drėgnis, w	0.101						
Gniuždymo greitis, mm/min		1.50					
BANDYMO REZULTATAI							
Vertikali deformacija, $\epsilon_v$ , %	6.73						
Maksimalus įtempis, $\sigma_v$ , kPa	1146.24						
Nedrenuotas kerpamasis stipris, $c_u$ , kPa	573.12

Mėginys po bandymo

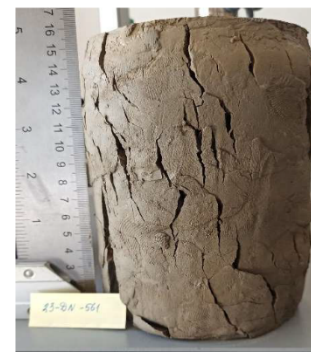
Mėginio registr. Nr.	23-DN-561	Gręžinio nr.	G1	Pavyzdžio Nr.	18	Gylis, m (nuo/iki)	24.2-24.5
Grunto žymuo	pagal ISO 14688-2:2018	CIL		Bandinio sandara	nesuardyta	Dalelių tankis, $\rho_s$ , Mg/m <sup>3</sup>	2.69
GRUNTO FIZINĖS SAVYBĖS							
Bandinio diametras, mm	100						
Bandinio aukštis, mm	181						
Bandinio plotas, cm <sup>2</sup>	78.5						
Bandinio tūris, cm <sup>3</sup>	14215.7						
Grunto tankis, $\rho$ , Mg/m <sup>3</sup>	2.06						
Sauso grunto tankis, $\rho_d$ , Mg/m <sup>3</sup>	1.71						
Gamtinis drėgnis, w	0.205						
Gniuždymo greitis, mm/min		1.50					
BANDYMO REZULTATAI							
Vertikali deformacija, $\epsilon_v$ , %	11.90						
Maksimalus įtempis, $\sigma_v$ , kPa	69.89						
Nedrenuotas kerpamasis stipris, $c_u$ , kPa	34.94

Mėginys po bandymo

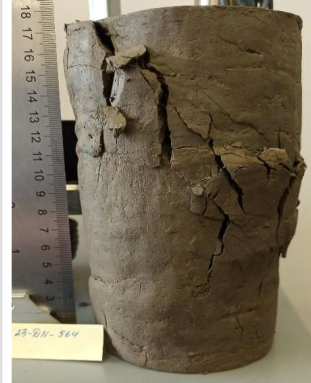
<div>23-DN-564</div></div></div>					
Bandinio diametras, mm	95						
Bandinio aukštis, mm	190						
Bandinio plotas, cm <sup>2</sup>	70.9						
Bandinio tūris, cm <sup>3</sup>	13467.6						
Grunto tankis, $\rho$ , Mg/m <sup>3</sup>	2.06						
Sauso grunto tankis, $\rho_d$ , Mg/m <sup>3</sup>	1.72						
Gamtinis drėgnis, w	0.194						
Gniuždymo greitis, mm/min		1.50					
BANDYMO REZULTATAI							
Vertikali deformacija, $\epsilon_v$ , %	7.06						
Maksimalus įtempis, $\sigma_v$ , kPa	110.27						
Nedrenuotas kerpamasis stipris, $c_u$ , kPa	55.14

Mėginys po bandymo

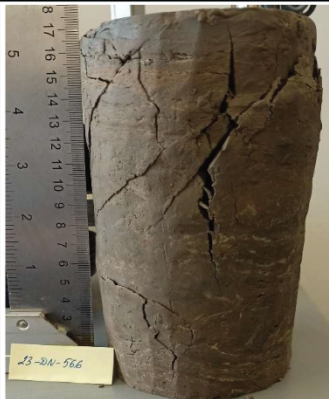
Mėginio registr. Nr.	23-DN-566	Gręžinio nr.	G1	Pavyzdžio Nr.	23	Gylis, m (nuo/iki)	31.7-32.0
Grunto žymuo	pagal ISO 14688-2:2018	CIL		Bandinio sandara	nesuardyta	Dalelių tankis, $\rho_s$ , Mg/m <sup>3</sup>	2.7
GRUNTO FIZINĖS SAVYBĖS

Bandinio diametras, mm	90						
Bandinio aukštis, mm	178						
Bandinio plotas, cm <sup>2</sup>	63.6						
Bandinio tūris, cm <sup>3</sup>	11323.9						
Grunto tankis, $\rho$ , Mg/m <sup>3</sup>	2.09						
Sauso grunto tankis, $\rho_d$ , Mg/m <sup>3</sup>	1.75						
Gamtinis drėgnis, w	0.195						
Gniuždymo greitis, mm/min		1.50

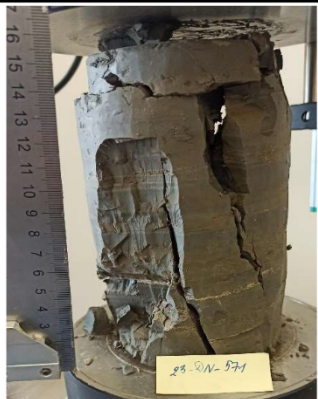
Gamtinis drėgnis, w	0.205							
Gniuždymo greitis, mm/min								1.50
BANDYMO REZULTATAI								
Vertikali deformacija, $\epsilon_v$ , %	3.41							
Maksimalus įtempis, $\sigma_v$ , kPa	267.50	<p>Mėginys po bandymo</p>						
Nedrenuotas kerpamasis stipris, $c_u$ , kPa	133.75

Mėginys po bandymo

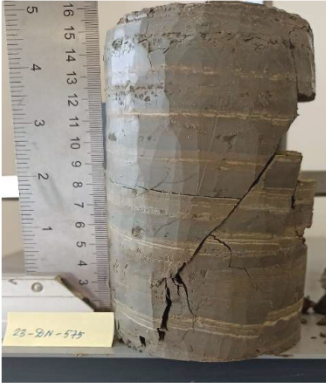
Gniuždymo greitis, mm/min							
Gniuždymo greitis, mm/min							
Gniuždymo greitis, mm/min							
Gniuždymo greitis, mm/min							
BANDYMO REZULTATAI		Mėginys po bandymo					
Vertikali deformacija, $\epsilon_v$ , %	2.61						
Maksimalus įtempis, $\sigma_v$ , kPa	139.66						
Nedrenuotas kerpmasis stipris, $c_u$ , kPa	69.83

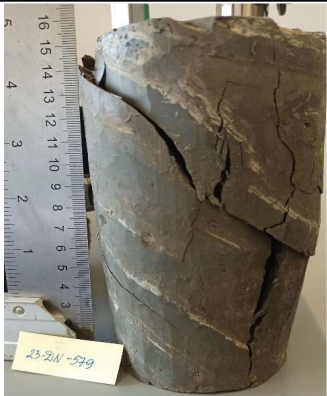
</div> <div>Mėginys po bandymo</div>					
Bandinio diametras, mm	86						
Bandinio aukštis, mm	158						
Bandinio plotas, cm <sup>2</sup>	58.1						
Bandinio tūris, cm <sup>3</sup>	9177.9						
Grunto tankis, $\rho$ , Mg/m <sup>3</sup>	2.07						
Sauso grunto tankis, $\rho_d$ , Mg/m <sup>3</sup>	1.71						
Gamtinis drėgnis, w	0.208						
Gniuždymo greitis, mm/min							
1.50							
BANDYMO REZULTATAI							
Vertikali deformacija, $\epsilon_v$ , %	1.53						
Maksimalus įtempis, $\sigma_v$ , kPa	130.02						
Nedrenuotas kerpmasis stipris, $c_u$ , kPa	65.01

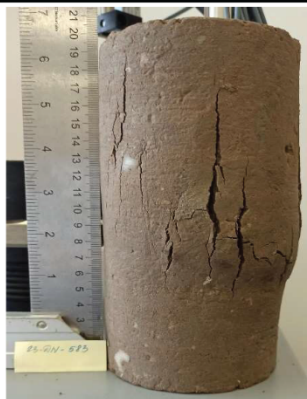
Gamtinis drėgnis, w	0.088							
Gniuždymo greitis, mm/min								1.50
BANDYMO REZULTATAI								
Vertikali deformacija, $\epsilon_v$ , %	2.95							
Maksimalus įtempis, $\sigma_v$ , kPa	639.11	<p>Mėginys po bandymo</p>						
Nedrenuotas kerpamasis stipris, $c_u$ , kPa	319.55

Mėginys po bandymo

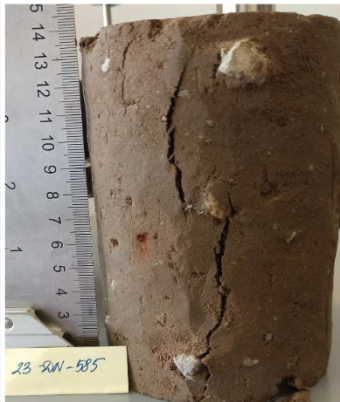
Gniuždymo greitis, mm/min							
1.50							
BANDYMO REZULTATAI							
Vertikali deformacija, $\epsilon_v$ , %	3.41						
Maksimalus įtempis, $\sigma_v$ , kPa	759.75						
Nedrenuotas kerpamasis stipris, $c_u$ , kPa	379.88

Mėginys po bandymo

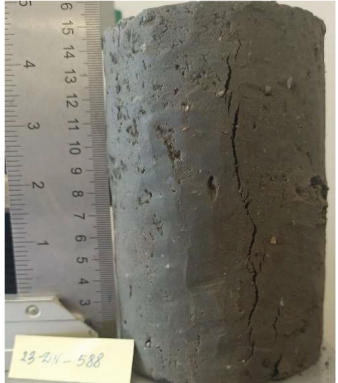
BANDYMO REZULTATAI												
Vertikali deformacija, $\epsilon_v$ , %	4.28											
Maksimalus įtempis, $\sigma_v$ , kPa	795.25											
Nedrenuotas kerpamasis stipris, $c_u$ , kPa	397.63

Mėginys po bandymo

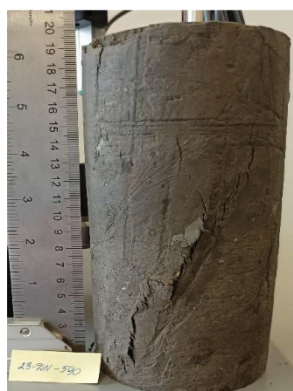
Vertikali deformacija, $\epsilon_v$ , %	4.40						
Maksimalus įtempis, $\sigma_v$ , kPa	795.10						
Nedrenuotas kerpamasis stipris, $c_u$ , kPa	397.55

Mėginys po bandymo

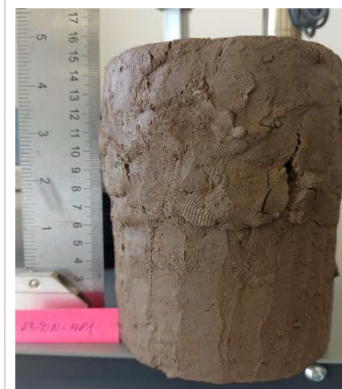
Mėginio registr. Nr.	23-DN-481	Gręžinio nr.	G2	Pavyzdžio Nr.	2	Gylis, m (nuo/iki)	2.0-2.25
Grunto žymuo	pagal ISO 14688-2:2018	saCIL		Bandinio sandara	nesuardyta	Dalelių tankis, $\rho_s$ , Mg/m <sup>3</sup>	2.69
GRUNTO FIZINĖS SAVYBĖS							
Bandinio diametras, mm	96						
Bandinio aukštis, mm	173						
Bandinio plotas, cm <sup>2</sup>	72.4						
Bandinio tūris, cm <sup>3</sup>	12522.1						
Grunto tankis, $\rho$ , Mg/m <sup>3</sup>	2.25						
Sauso grunto tankis, $\rho_d$ , Mg/m <sup>3</sup>	1.99						
Gamtinis drėgnis, w	0.131						
Gniuždymo greitis, mm/min		1.50					
BANDYMO REZULTATAI							
Vertikali deformacija, $\epsilon_v$ , %	15.00						
Maksimalus įtempis, $\sigma_v$ , kPa	142.44						
Nedrenuotas kerpamasis stipris, $c_u$ , kPa	71.22

Mėginys po bandymo

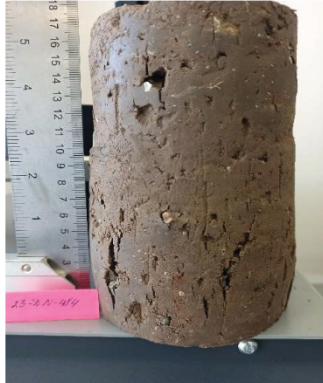
Gamtinis drėgnis, w	0.087						
Gniuždymo greitis, mm/min		1.50	<p>Mėginys po bandymo</p>				
BANDYMO REZULTATAI							
Vertikali deformacija, $\epsilon_v$ , %	12.73						
Maksimalus įtempis, $\sigma_v$ , kPa	797.74						
Nedrenuotas kerpamasis stipris, $c_u$ , kPa	398.87

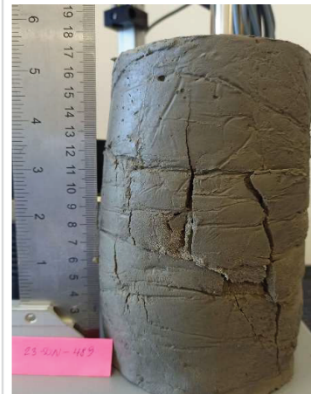
Gamtinis drėgnis, w	0.164							
Gniuždymo greitis, mm/min								1.50
BANDYMO REZULTATAI								
Vertikali deformacija, $\epsilon_v$ , %	3.33							
Maksimalus įtempis, $\sigma_v$ , kPa	51.14	<p>Mėginys po bandymo</p>						
Nedrenuotas kerpamasis stipris, $c_u$ , kPa	25.57

Mėginys po bandymo

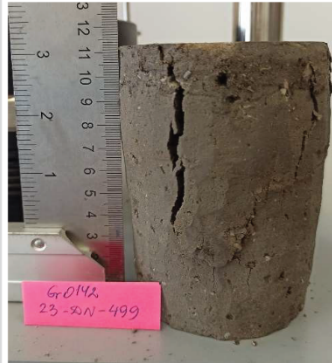
Vertikali deformacija, $\epsilon_v$ , %	6.04						
Maksimalus įtempis, $\sigma_v$ , kPa	1156.00						
Nedrenuotas kerpamasis stipris, $c_u$ , kPa	578.00						
		Mėginys po bandymo

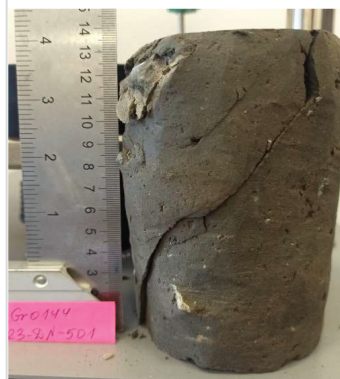
Vertikali deformacija, $\epsilon_v$ , %	6.45						
Maksimalus įtempis, $\sigma_v$ , kPa	680.07						
Nedrenuotas kerpamasis stipris, $c_u$ , kPa	340.03

Mėginys po bandymo

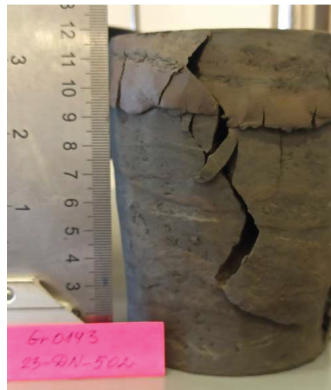
Gamtinis drėgnis, w	0.189							
Gniuždymo greitis, mm/min								1.50
BANDYMO REZULTATAI								
Vertikali deformacija, $\epsilon_v$ , %	7.07							
Maksimalus įtempis, $\sigma_v$ , kPa	149.49							
Nedrenuotas kerpamasis stipris, $c_u$ , kPa	74.75

Mėginys po bandymo

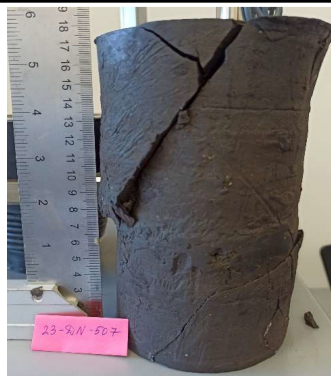
Gamtinis drėgnis, w	0.178							
Gniuždymo greitis, mm/min								1.50
BANDYMO REZULTATAI								
Vertikali deformacija, $\epsilon_v$ , %	6.33							
Maksimalus įtempis, $\sigma_v$ , kPa	452.42	<p>Mėginys po bandymo</p>						
Nedrenuotas kerpamasis stipris, $c_u$ , kPa	226.21

Mėginys po bandymo

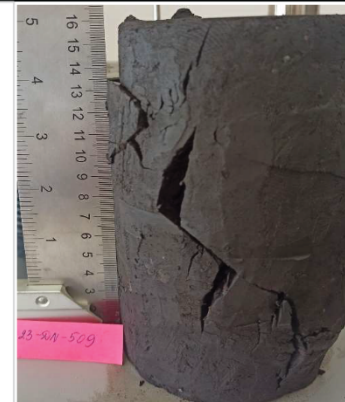
Mėginio registr. Nr.	23-DN-509	Gręžinio nr.	G2	Pavyzdžio Nr.	30	Gylis, m (nuo/iki)	38.4-38.8
Grunto žymuo	pagal ISO 14688-2:2018	CILIO		Bandinio sandara	nesuardyta	Dalelių tankis, $\rho_s$ , Mg/m <sup>3</sup>	2.52
GRUNTO FIZINĖS SAVYBĖS							
Bandinio diametras, mm	90						
Bandinio aukštis, mm	167						
Bandinio plotas, cm <sup>2</sup>	63.6						
Bandinio tūris, cm <sup>3</sup>	10624.1						
Grunto tankis, $\rho$ , Mg/m <sup>3</sup>	1.79						
Sauso grunto tankis, $\rho_d$ , Mg/m <sup>3</sup>	1.42						
Gamtinis drėgnis, w	0.258						
Gniuždymo greitis, mm/min	1.50						
BANDYMO REZULTATAI							
Vertikali deformacija, $\epsilon_v$ , %	3.13						
Maksimalus įtempis, $\sigma_v$ , kPa	83.29						
Nedrenuotas kerpamasis stipris, $c_u$ , kPa	41.65

Mėginys po bandymo

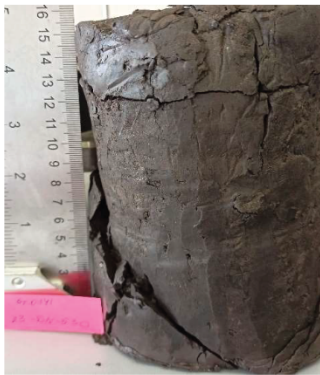
BANDYMO REZULTATAI							
Vertikali deformacija, $\epsilon_v$ , %	4.93						
Maksimalus įtempis, $\sigma_v$ , kPa	381.33						
Nedrenuotas kerpamasis stipris, $c_u$ , kPa	190.66	Mėginys po bandymo

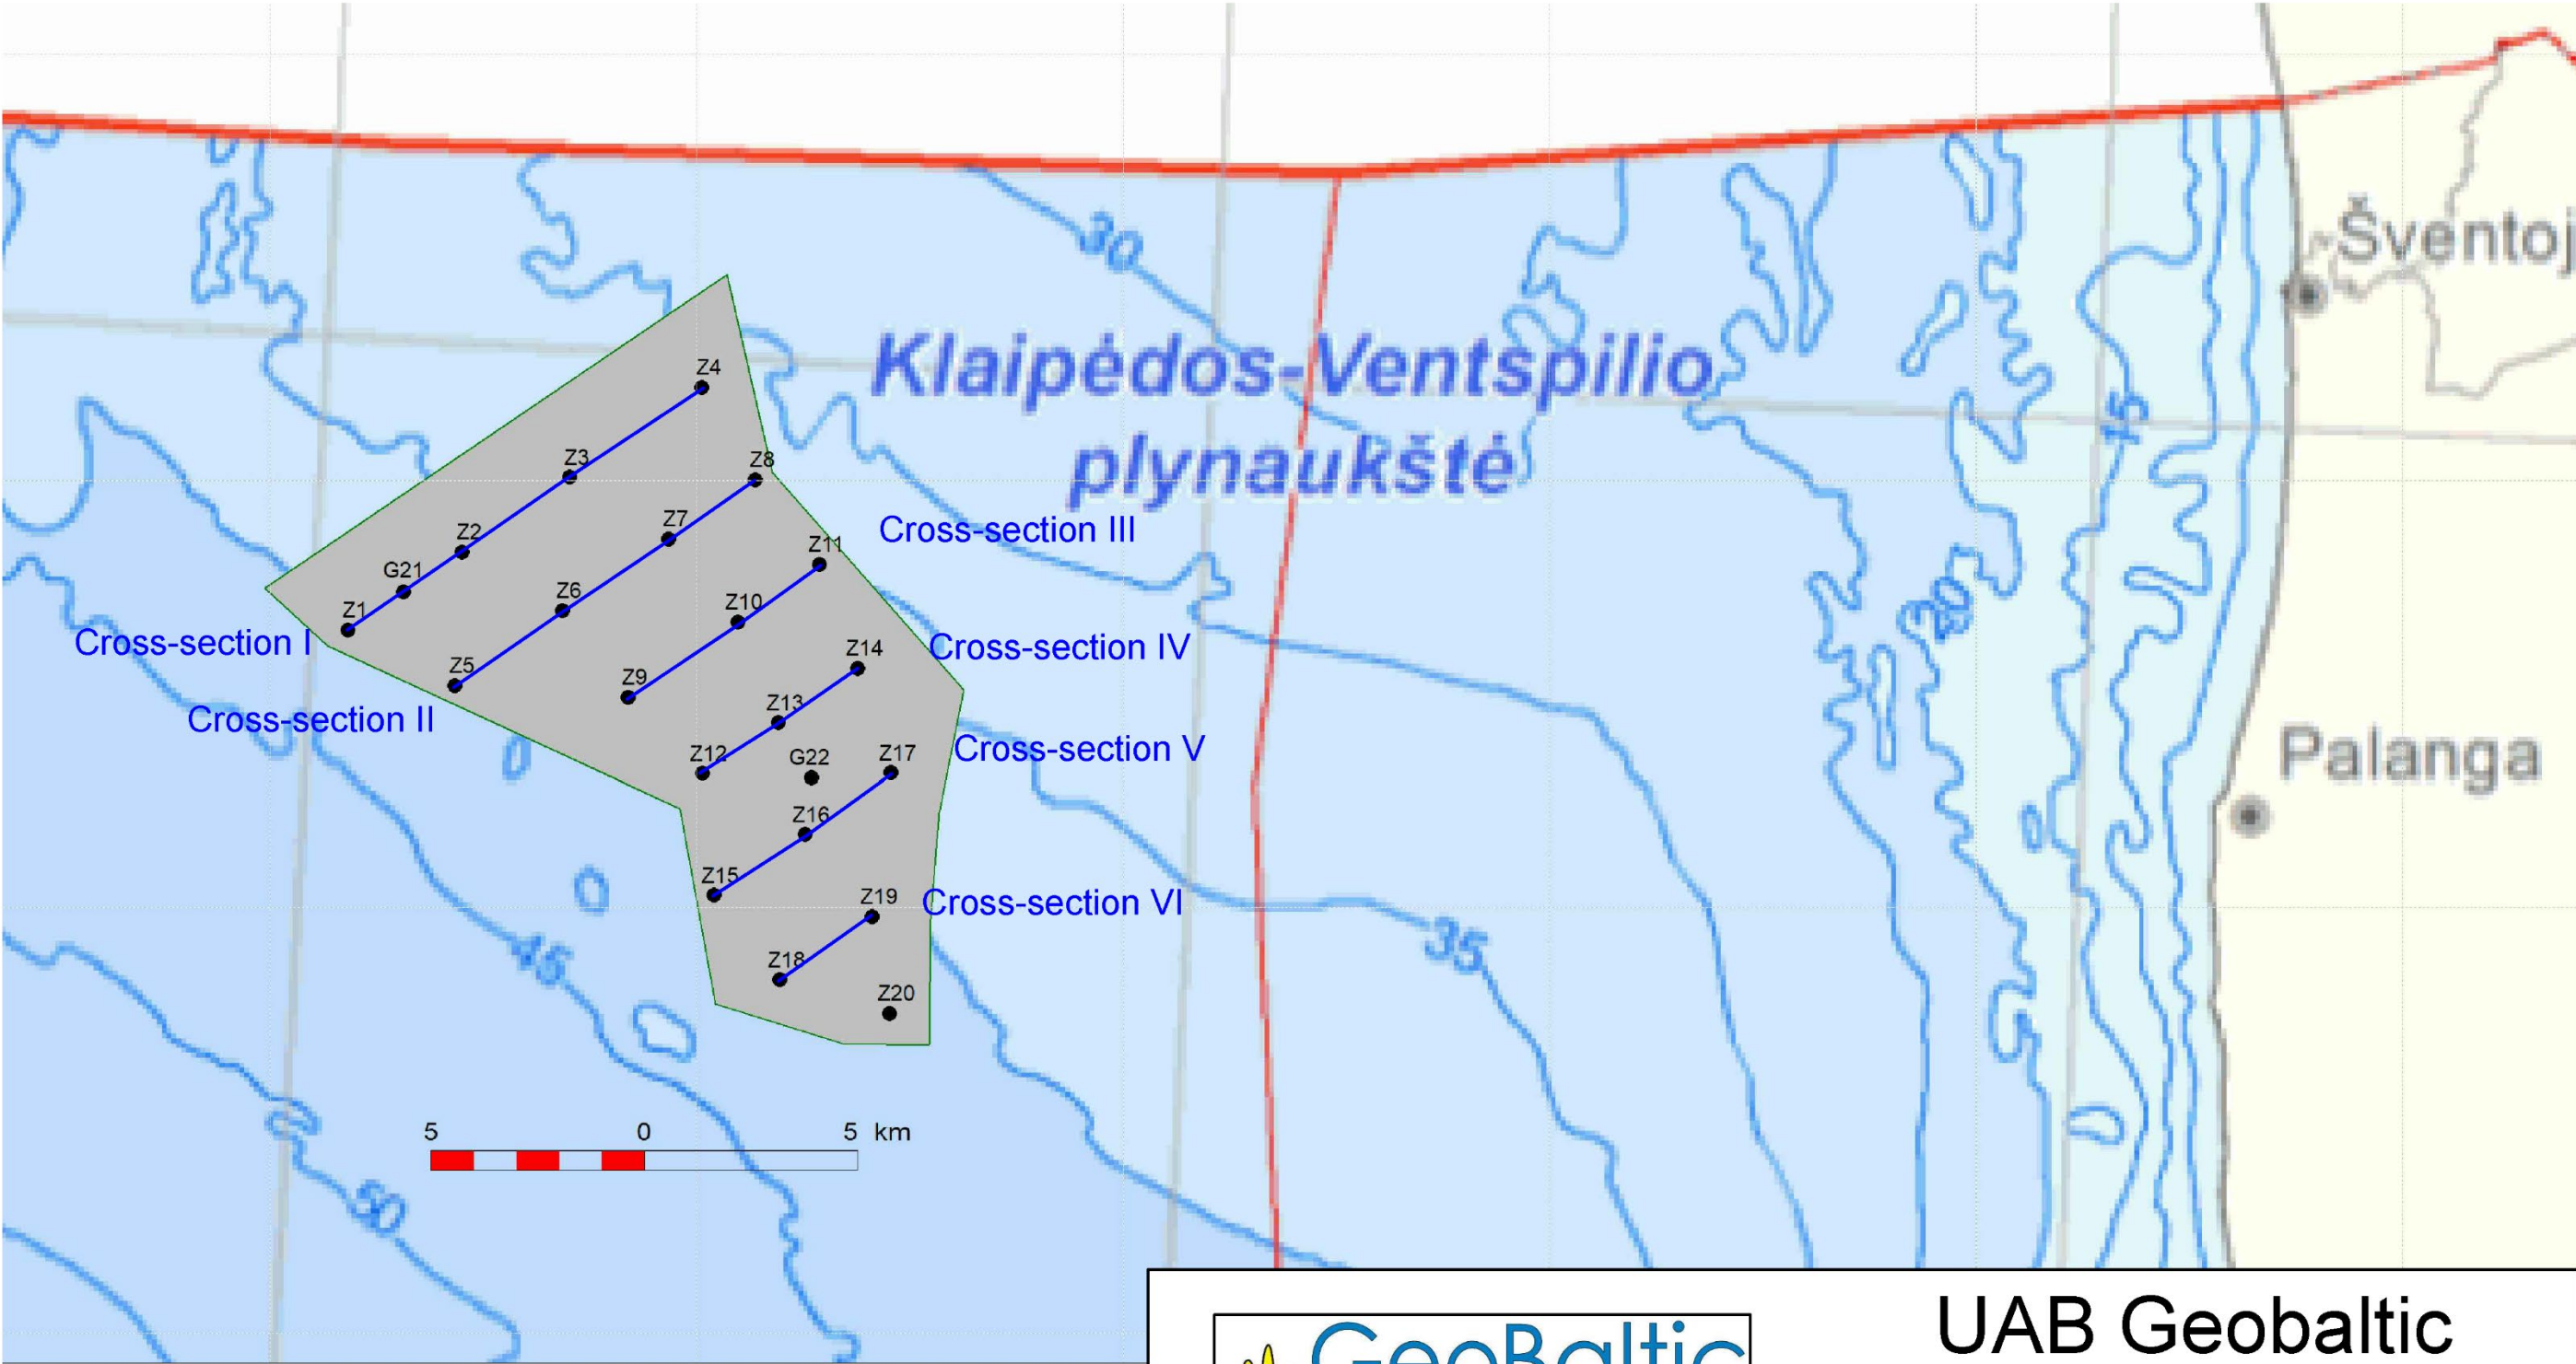
<b>UAB Geobaltic</b> <a href="http://www.geobaltic.lt">www.geobaltic.lt</a> <a href="mailto:info@geobaltic.lt">info@geobaltic.lt</a> +370 604 299887	
<b>SITE:</b> Geophysical and geotechnical sea bottom survey		<b>Plan of the survey site</b>	
<b>ADDRESS:</b> Lithuanian Baltic Sea territory

Parameters of the investigation points (boreholes) such as the amount, depth and location were agreed up on with the client and JSC “Geobaltic”. A detailed map of investigation point locations is presented in Appendix No. 7.
